# Effets du traitement acide par ultrasons sur la force de liaison résine-zircone

Le but de cette étude est d'étudier la résistance au cisaillement des ciments résines sur un bloc d'oxyde de zirconium mordancé/non mordancé. L'hypothèse nulle de cette étude était que le mordantage acide par ultrasons n'affecte pas les valeurs de résistance au cisaillement entre l'oxyde de zirconium et les ciments résine.

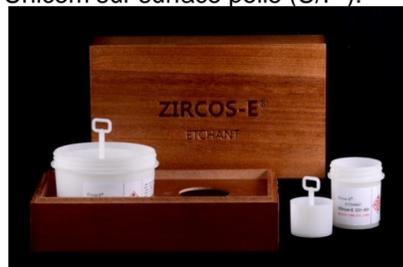
[Fig 1] ZIRCOS-E, Bioden.co., Korea

[Fig 2] Illustration of the SBS testing.

La moitié des spécimens ont été plongés dans une solution HF/HNO<sub>3</sub> (ZIRCOS-E, Bioden co., Corée) [Fig. 1] et conservé pendant 30 min avec 5 min aux ultrasons. Après rinçage à l'eau distillée et nettoyage à la vapeur, les processus de recuit ont ensuite été effectués à 1150 °C. Pour le test de résistance au cisaillement, des ciments résine (diamètre 6 mm, hauteur 5 mm) ont été collés sur la surface Y-TZP

La rugosité de surface de 3 spécimens de chaque groupe a été évaluée à l'aide d'un analyseur optique 3D (Burker, Daltonik, Allemagne) et une analyse au microscope a été effectuée. Les spécimens liés ont été soumis à un test de résistance au cisaillement (SBS) à une vitesse de traverse de 1 mm/min en utilisant une machine d'essai universelle (Instron modèle 3366, États-Unis). [Figure. 2]

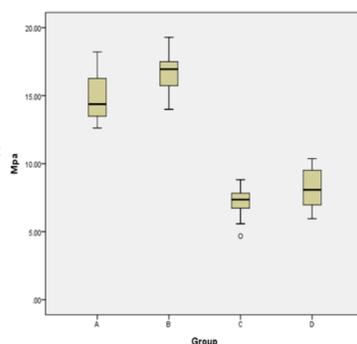
MPa dans le groupe M/P, respectivement, et étaient significativement différents ( $p < 0,05$ ). La résistance moyenne au cisaillement était la plus élevée dans le groupe M/E, suivi des groupes U/E, M/P et U/P. [Fig 3] Box-plot diagram of the shear bond

strength (Mpa)  
[Table 1] The shear bond strength values of each group

Les valeurs moyennes de résistance au cisaillement et les écarts types de chaque groupe sont fournis dans le tableau 1 et présentés dans une boîte à moustaches. [Figure. 3] La moyenne  $\pm$  écart type de la résistance au cisaillement était de  $14,9 \pm 1,9$  MPa en U/E,  $16,6 \pm 1,4$  MPa en M/E,  $7,2 \pm 1,1$  MPa en U/P,  $8,2 \pm 1,5$

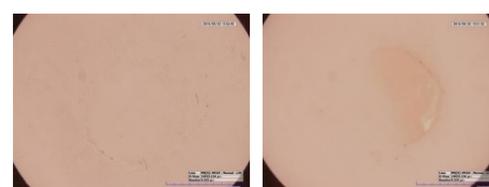
[Fig 4] Adhesive failure (left) vs mixed failure (right).

[Fig 5] images 3D optique de poli (gauche) et HF/HNO<sub>3</sub> mordancé avec ultrasons (droite).

La plupart des échantillons des groupes de polissage (U/P et M/P) présentaient un mode de défaillance adhésif et la plupart des échantillons des groupes de mordantage (U/E et M/E) présentaient un mode de défaillance mixte à l'interface entre la zircone et les ciments résine. [Figure. 4] Des images optiques 3D de la surface polie et gravée de la zircone sont présentées sur la figure 5. La gravure à l'acide par ultrasons a donné des textures rugueuses, tandis qu'une morphologie relativement plate à l'échelle du micron par rapport au polissage miroir. La gravure au HF/HNO<sub>3</sub> a ouvert les espaces intergrains et révélé un réseau tridimensionnel poreux. [3]
